ДЕГАЗАЦИЯ ЗЕМЛИ В АРКТИКЕ: ДИСТАНЦИОННЫЕ И ЭКСПЕДИЦИОННЫЕ ИССЛЕДОВАНИЯ КАТАСТРОФИЧЕСКОГО СЕЯХИНСКОГО ВЫБРОСА ГАЗА НА ПОЛУОСТРОВЕ ЯМАЛ

Впервые в русле заполярной реки выявлен бугор пучения, который был разрушен 28 июня 2017 г. выбросом, самовоспламенением и взрывом газа с формированием гигантского кратера. Оперативное проведение экспедиции на «Сеяхинский» кратер (С11), образовавшийся в русле реки Мюдряха на полуострове Ямал, и анализ данных дистанционного зондирования Земли позволили восстановить геодинамические процессы роста бугра, обусловленные давлением газа, и активные термоабразионные процессы (скорость до 1,47–1,6 м/сут), разрушающие стенки кратера. С учетом большой удаленности глубоких скважин от места взрыва и установленного микробактериального генезиса газа сделан вывод о высокой вероятности природного происхождения выброса газа и образования кратера С11. На основе обнаружения большого количества бугров пучения и озер с кратерами выброса газа на дне в восточной и особенно северо-восточной частях полуострова Ямал сделан вывод, что эти районы характеризуются повышенной газозрывоопасностью.

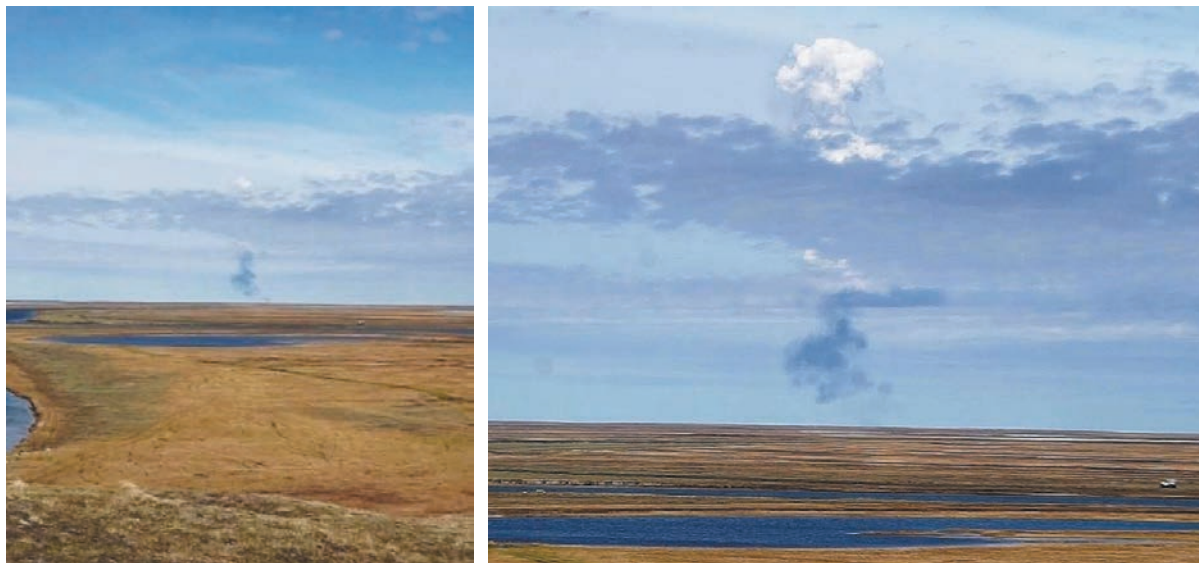
Рис. 2. Кадры выброса газа из видеозаписи М. Н. Окотэтто, 28 июня 2017 г.
Fig. 2. Shots of gas blowout from video by M. N. Okotetto, June 28, 2017

тикально до и выше облаков столба белесого дыма (возможно, пара) от сгоревшего газа, которую он любезно нам предоставил. По двум кадрам, приведенным на рис. 2 и выбранным нами из видеозаписи с интервалом 32 с, видно характерное грибовидное завершение поднимающегося выше облаков газового плюма (рис. 2, справа). Вечером 30 июня М. Н. Окоэтто побывал на месте взрыва и зафиксировал обстановку фотоаппаратом [11].

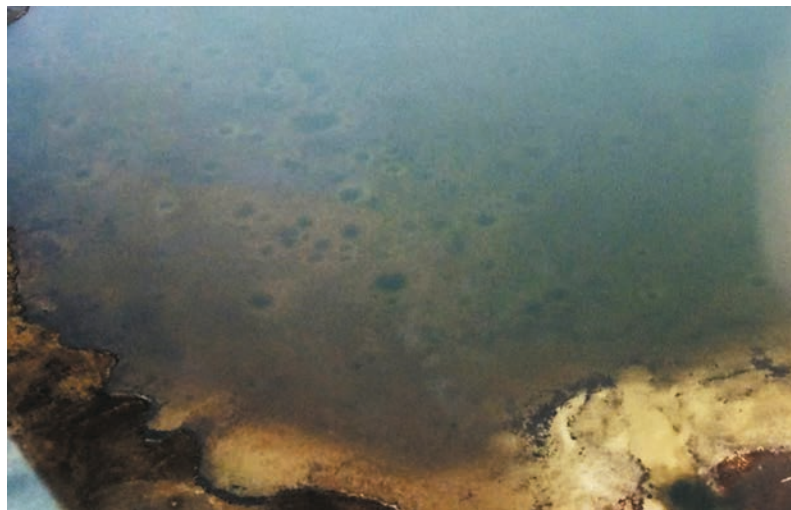
Рис. 3. Озеро с кратерами выброса газа в рельефе дна (фото из вертолета В. И. Богоявленского, 2 июля 2017 г.)

При подлете к месту выброса газа С11 в полутора километрах севернее было обнаружено озеро с многочисленными кратерами в рельефе дна (рис. 3). У большин-

ства кратеров сохранились брустверы, отображаемые на фотоснимке в виде светлых кольцевых структур, обрамляющих темные жерла кратеров. Большая часть из более чем 300 подобных озер, обнаруженных в 2014—2018 гг., находится в северо-восточной части полуострова Ямал, особенно в районе Южно-Тамбейского и Северо-Тамбейского НГКМ (см. рис. 1 — ST и NT) [10; 11].

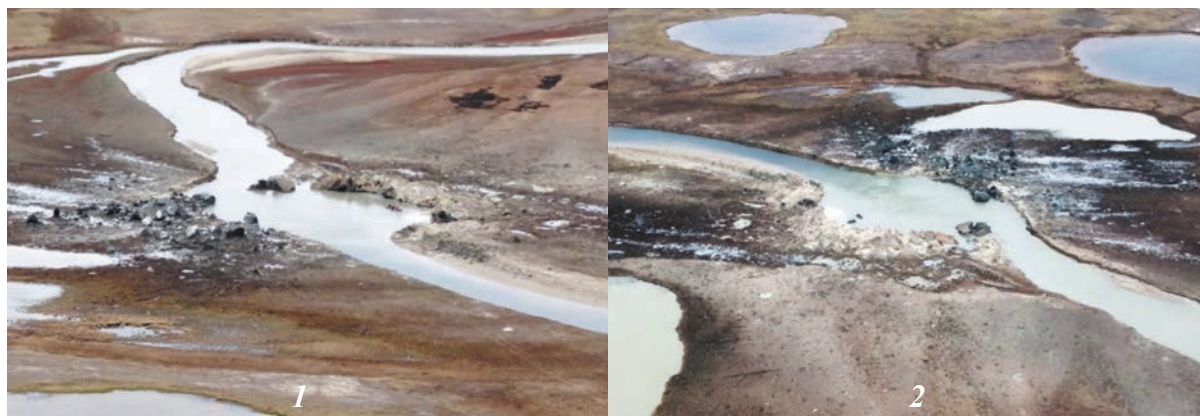
Рис. 4. Сеяхинский кратер выброса газа: фотографии из вертолета со сторон левого (1) и правого (2) берегов (фото В. И. Богоявленского, 2 июля 2017 г.)

Обнаруженный кратер С11 (координаты 70,302° с. ш., 71,746° в. д.) был затоплен (рис. 4), так как его центр расположен у правого берега реки Мюдрияха (определено при визуальной аппроксимации). Кратер имел несимметричную вытянутую вдоль реки форму с размерами по уровню воды ниже бруствера около 50×70 м. Вблизи от правого берега было обнаружено сильное локальное «кипение воды» из-за выходящего газа диаметром до 3—4 м, при этом поток пузырей газа сформировал слегка выпуклое поднятие на поверхности и завихрения воды (рис. 6).

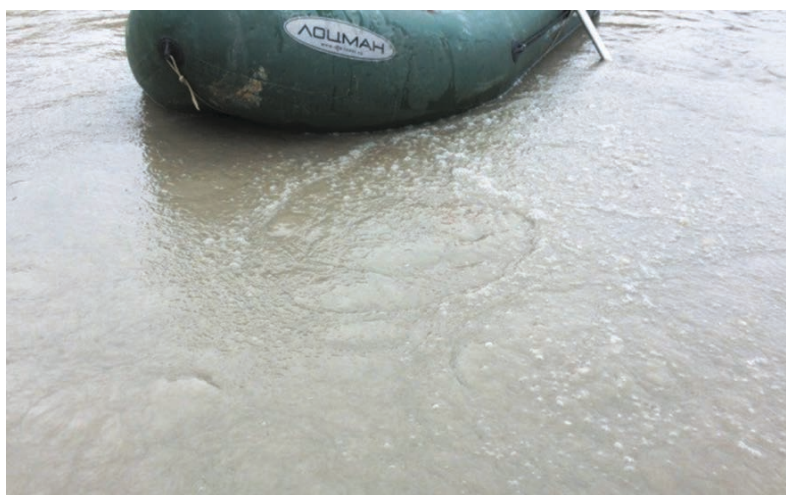
Рис. 6. Зона выхода газа в кратерном водоеме (фото В. И. Богоявленского, 2 июля 2017 г.)
Fig. 6. Zone of gas release in the crater pond (photo by V. I. Bogoyavlensky, July 2, 2017)

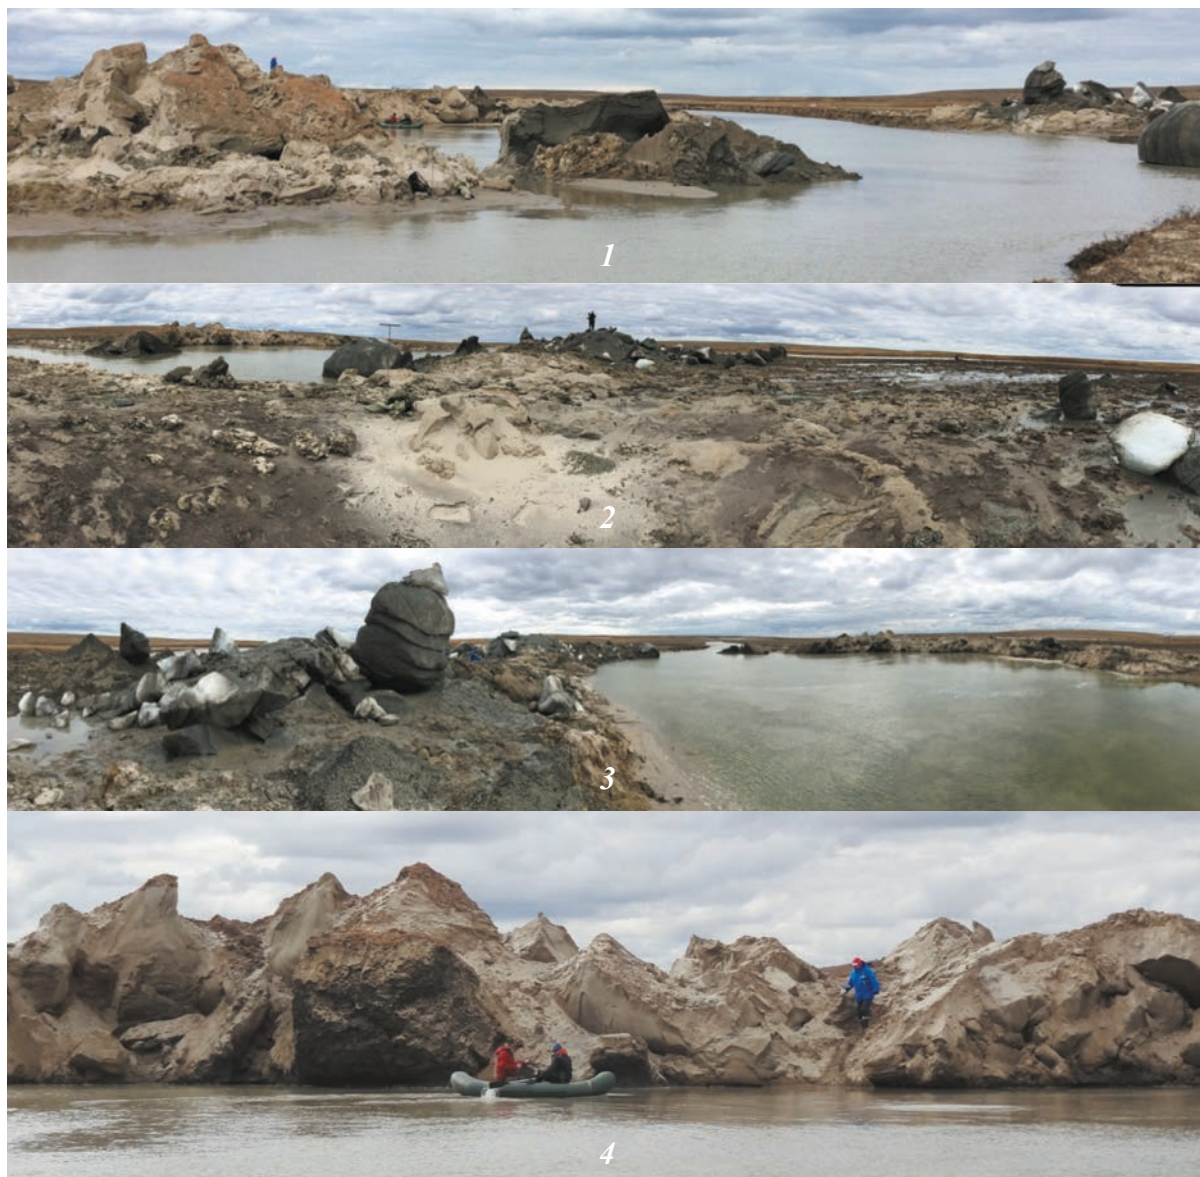
Рис. 7. Панорамные фотографии места взрыва с трех сторон левого берега реки (1–3) и вид на остатки свода взорвавшегося бугра (4) (фото В. И. Богоявленского, 2 июля 2017 г.)

Во время обследования местности 2 июля 2017 г. было обнаружено и зафиксировано на фото- и видеоматериалах с географической привязкой более 100 наиболее значимых (по размерам или специфике падения) кусков льда и породы, а также углубления в рельефе местности ударного (импактного) происхождения (рис. 7 и 8). Среди них особо выделим гигантские глыбы мерзлой породы и ледогрунта, из которых самая большая разломившаяся на две части глыба располагалась в русле реки на юго-западном краю кратера и имела примерные размеры $4 \times 8 \times 10$ м (объем 100—150 м³) (рис. 7-1). Возможно, она имела еще большие размеры, так как ее подводную часть трудно оценить. На

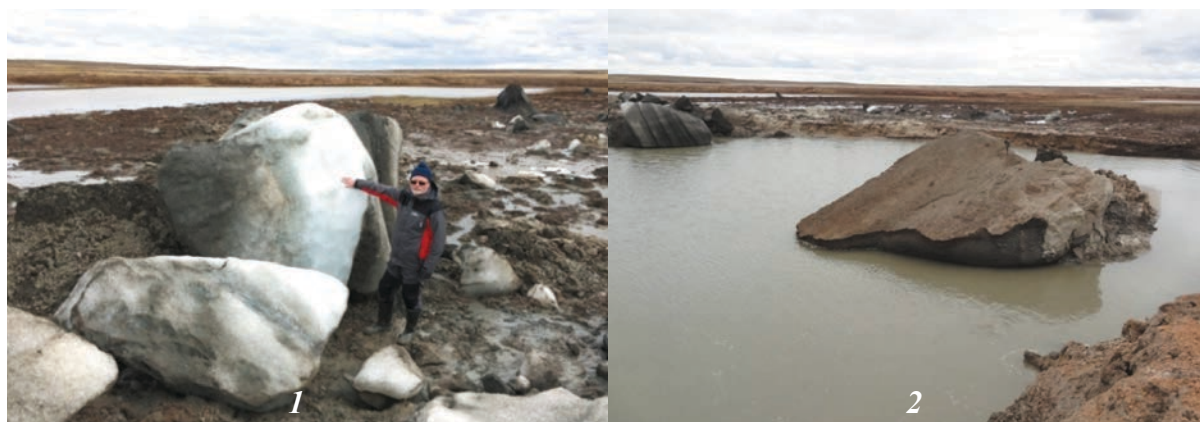
Рис. 8. Выброшенные взрывом крупные глыбы ледогрунта (1) и песчано-суглинистой породы (2) (фото В. И. Богоявленского, 2 июля 2017 г.)

Удаление зоны сплошного (100%) поражения территории обломками льда и мерзлой породы в отдельных направлениях достигает 100 м (включая бруствер с крупными глыбами пород), а максимальный разлет — до 370 м. Некоторые глыбы ледогрунта около кратера и местами соседняя тундровая растительность имеют характерный обгоревший вид. Масштабного возгорания почвенного покрова не произошло из-за его повышенной весенней влажности.

Многочисленные обнаруженные крупные обломки ледогрунта на объекте С11 позволяют утверждать, что на месте взрыва существовал ледовый массив, как и на месте ряда других кратеров (см. выше). Интересен установленный факт, что практически все куски ледогрунта (во многих случаях чистого льда) оказались выброшенными на левый (юго-восточный) берег реки. На противоположном более высоком правом берегу они не обнаружены (возможно, небольшие куски льда растаяли). На обоих берегах

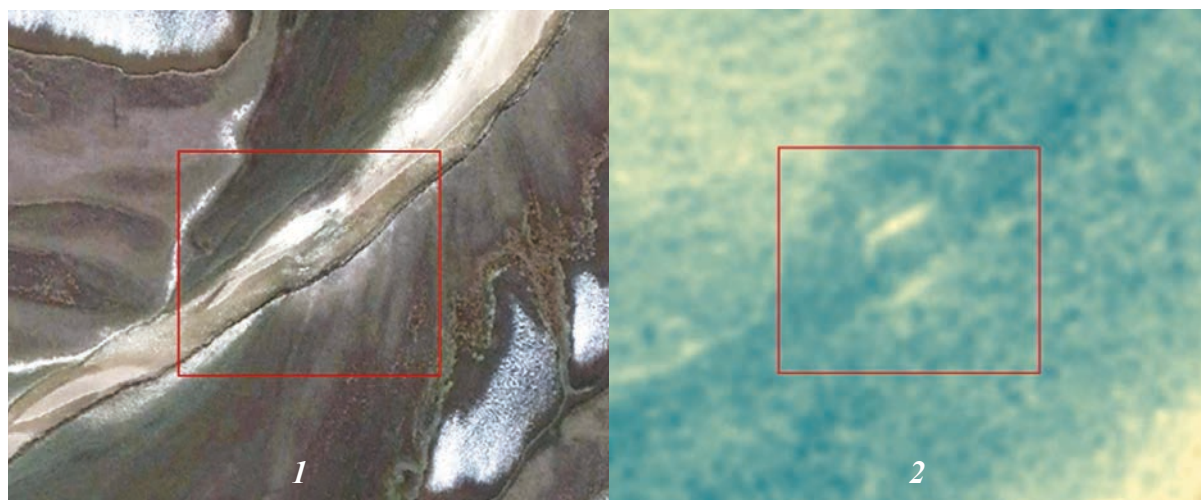
Рис. 9. Космоснимок WV-2, 22 июня 2013 г., (1) и ЦМР ArcticDEM WV-2, 16 марта 2013 г., (2)
Fig. 9. Satellite image WV-2, June 22, 2013 (1) and DEM ArcticDEM WV-2, March 16, 2013 (2)

В 2013 г. по данным космоснимков WorldView-2 (WV-2) высокого разрешения (до 0,5 м) 22 июня в русле реки наблюдаются локальное инородное строение дна и малозаметное искривление левого (юго-восточного) берега (рис. 9-1). На цифровой модели рельефа (ЦМР) ArcticDEM, построенной на основе данных WV-2 от 16 марта 2013 г. (разре-

шение 2 м), видно, что на обоих берегах существуют локальные приподнятые подмываемые участки (возвышенности) с относительным превышением рельефа порядка 1—1,4 м (рис. 9-2), отображаемые светло-желтым цветом. Они образовались как остаточные недоразмытые части бугра пучения. Сводная часть этого бугра расположена прямо в русле реки и была размыта, что привело к формированию на дне неоднородного объекта (см. рис. 9-1). Река преодолевала бугор через его свод до 2015 г. включительно, что видно на снимке Sentinel-2 во время низкого уровня воды 4 сентября 2015 г. (рис. 10-1).

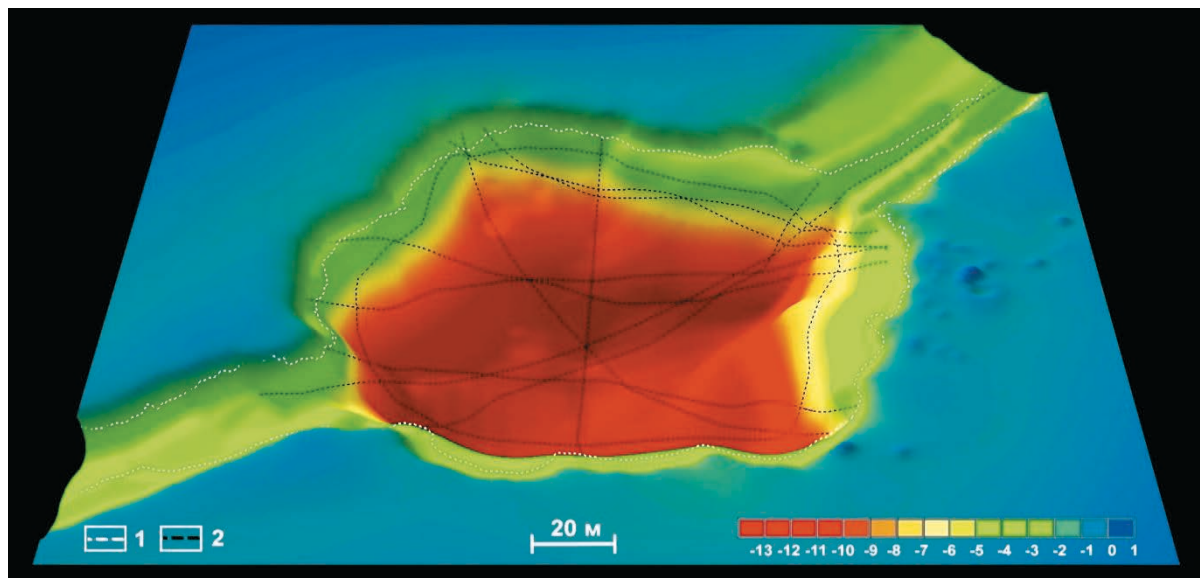
Рис. 15. Трехмерная модель рельефа дна «Сеяхинского» кратера С11 и прилегающей территории по состоянию на 18–19 сентября 2018 г. Обозначения: 1 – уровень воды, 2 – профили исследований глубины дна
Fig. 15. 3D model of the Seyakha crater bottom relief C11 and adjacent territory, as of September 18–19, 2018. Signs: 1 – water level, 2 – profiles of bottom depth studies

В сентябре 2018 г. при поддержке Российского фонда фундаментальных исследований (РФФИ), ПАО «НОВАТЭК» и ОАО «Ямал СПГ» была проведена комплексная многодневная экспедиция на трех площадях Сеяхинско-Сабеттинского района Ямала на ряд объектов на участках исследований NS и ST (см. рис. 1), одним из которых был кратер С11. При этом применялось различное оборудование, включая эхолоты «Garmin Striker Plus 7cv» и «Deeper Smart Sonar», георадар «Око-3» производства Группы компаний «Логис Геотех» (ООО «НПЦ Геотех»), квадрокоптер «DJI Mavic». Полученные материалы легли в основу отдельных исследований. Однако в качестве логического завершения данной статьи мы приводим трехмерную модель рельефа дна кратера С11, реки и прилегающей территории по состоянию на 18–19 сентября 2018 г. (рис. 15). Уровень воды в это время был примерно на 1 м ниже, чем во время половодья 28 июня 2017 г., и глубина реки в фарватере во многих частях оказалась меньше 30–40 см. Размеры кратера за прошедший период увеличились примерно в три раза по площади, а его максимальная глубина уменьшилась почти в пять раз. Это произошло за счет термоабразии стенок кратера и активного привноса осадочного материала рекой. Вследствие этого русло реки, примыкающее к кратеру в его северо-восточной части (входное),

на 30–40 см глубже, чем в юго-западной части (выходное).
